### Om föreningens trapphus

## Restaurering - BRF Stora Katrineberg, Liljeholmen

### Restaureringsarbeten, BRF Stora Katrineberg 2002-

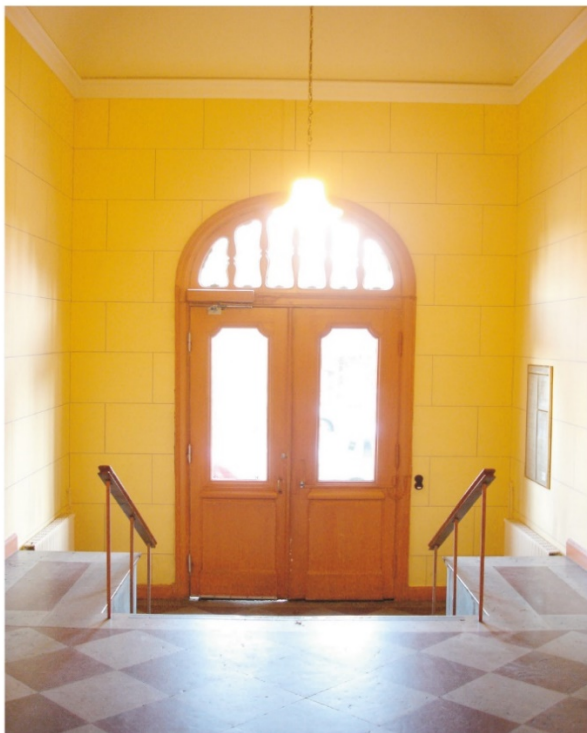
Yttre vestibul, dekormålning

Vestibulen gavs i samband med måleriarbetena en diskret dekor i form av ett kvadernmönster i grått. Mönstret har ingen historisk förankring utöver att det förekommer i andra entréer från tiden. (Av en händelse finns samma mönster på Liljeholmsbrons fundament i husets grannskap.)

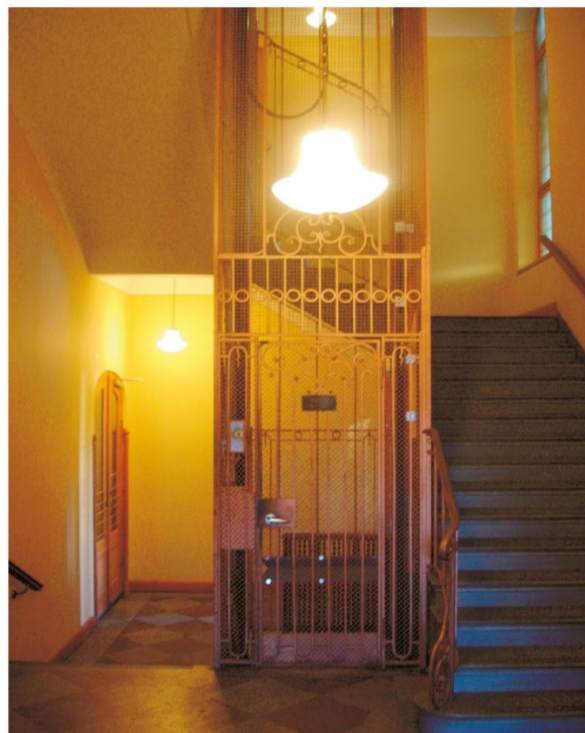
Hissmide och nya armaturer

För den nuvarande bostadsrättsföreningens räkning restaurerades de två huvudtrapphusen och entrén mot Liljeholmsvägen i ett projekt med början 2002. Den på restaureringsområdet ledande målerifirman Larsson & Örnmark upphandlades. Målerikonsult Mikael Brantsjö utförde teknisk beskrivning. Kulörvalet är avsett att vara i det närmaste överensstämmande med originalfärgsättningen från 1906. Tekniskt är väggar och tak målade med oljeemulsionsfärg - en produkt som är snarlik originalets kalkmåleri. Dörrar och snickerliknande väggpartier är laserade (ramverken) och "stöpplade" (fyllningarna). En oförstörd originaldörr tjänade som förlaga. Hissens kopparutseende (koppertinktur) återställdes.

Trapphusen försågs med ny armaturering 2005. Den valda armaturen är en original Aseamodell från 1920-talet, d.v.s. ej kronologiskt överensstämmande med byggnaden. Denna kan å andra sidan ursprungligen, helt eller delvis, ha varit försedd med gasbelysning.

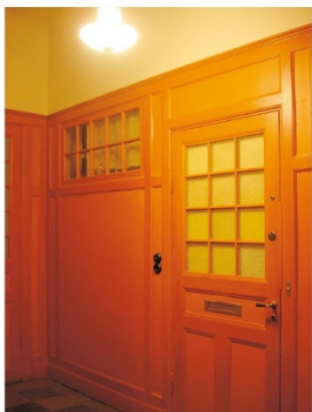
Ramverk vid lägenhetsentréer

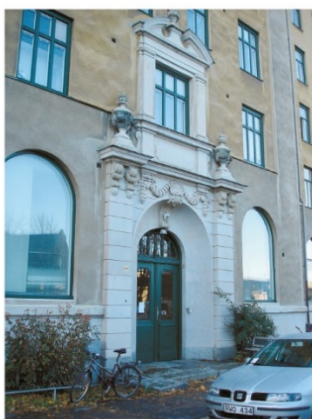
Entréportal, Liljeholmsvägen

Husets magnifika entréportal konserverades i ett separat projekt 1999. Arbetena utfördes under ledning av antikvarie Anna Birath.
